SAN NICOLÁS DE SANGÜESA, EL TEMPLO FANTASMA

Carlos J. Martínez Álava

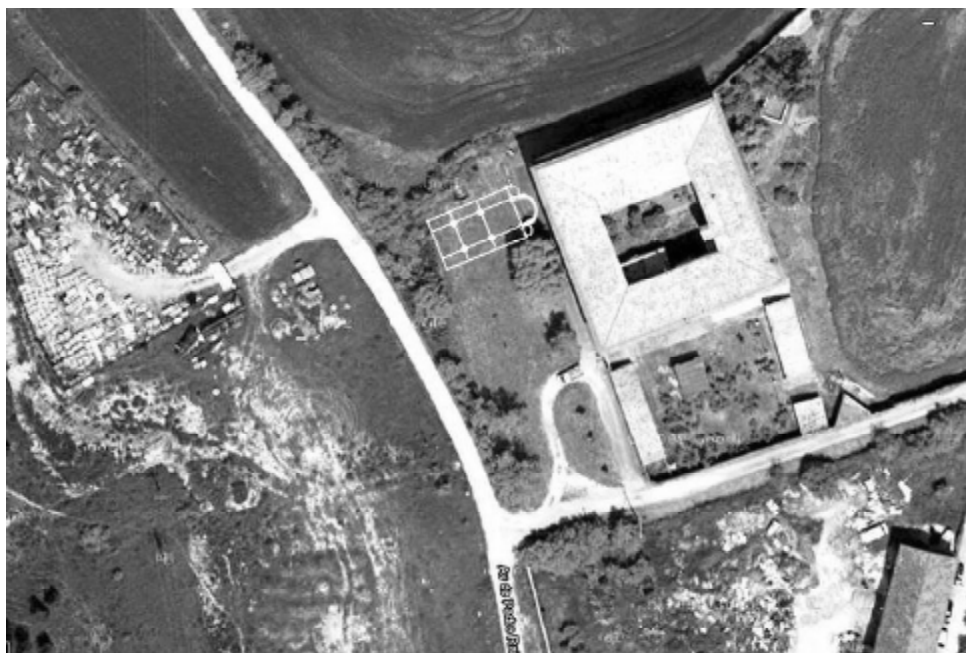
Fig 1.- Vista aérea del Convento de las Comendadoras, con croquis orientativo de la posición de la iglesia románica (Google earth/CMA)

A pesar de las noticias concretas que transmitieron los primeros estudiosos del arte medieval hispano, hasta ahora no habíamos podido precisar cual era la ubicación concreta del templo. Las fuentes historiográficas lo situaban en un genérico «en la huerta del convento», y sabíamos que Lampérez vio restos del recinto desde el camino hacia Leyre¹. En consecuencia, se pensaba que la clavería de San Nicolás quizá se debía encontrar entre la carretera y el convento, en una amplia parcela poligonal dedicada desde siempre a usos agrícolas. Pero, a pesar de las catas realizadas y de la continua roturación del terreno, nada apareció; ni sillares, ni irregularidades del terreno, ni restos de cualquier índole. Yo personalmente, me llegué a preguntar si no se habría construido el nuevo convento sobre los restos de la iglesia. Pero afortunadamente no fue así.

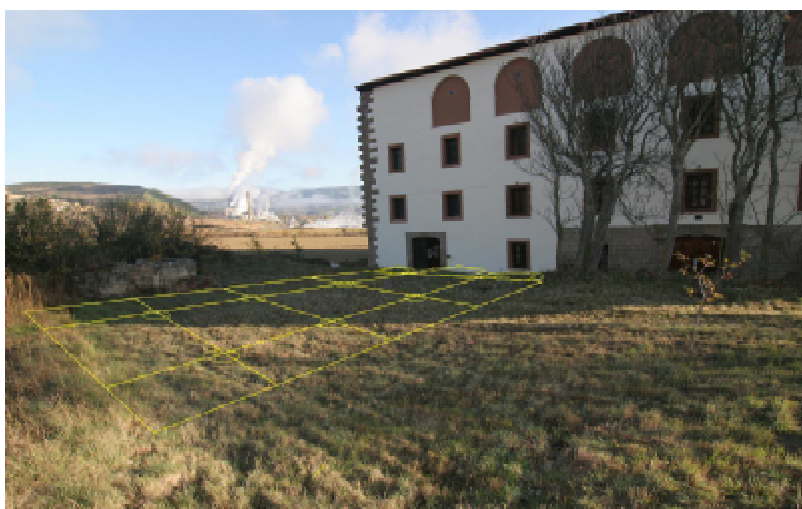
Fig 2.- Era entre el Convento y el camino, con croquis del templo románico

Casi frente a la puerta que da acceso a la iglesia del convento, una grieta en el asfalto dibuja un perfecto semicírculo. Su cuerda viene a morir sobre un murete de contención que soporta la tierra de la era contigua y a su vez permite la horizontalidad del camino asfaltado, que subraya por el oeste el cubo conventual. Cuando redacté el capítulo dedicado a San Nicolás en la Enciclopedia del Románico de Navarra, ya observé que ese muro estaba realizado con restos de la iglesia. “Entre una generalidad formada por piezas prismáticas de buen tamaño, labra pulida y caras escuadradas, se observan un par de tambores de columna adosada, una pieza lisa de cimacio y varias ligeramente semicirculares propias de los semicilindros absidales”. Pero no fui capaz de unir todas las piezas.

En definitiva, ante nuestros ojos, junto a la fachada de la iglesia del convento, se materializó la presencia del antiguo templo románico de San Nicolás. Y ahí está a la espera de que, sin prisa, pero sin pausa, descubramos el velo de su existencia real. Entonces recuperaremos otro testigo del patrimonio sangüesino, de su patrimonio románico. Ya se nos escaparon los restos de la iglesia de San Andrés. No tiene por qué pasar ahora lo mismo. Como quien encuentra en un atillo un recuerdo precioso de su pasado familiar, nosotros volveremos a encontrarnos con la iglesia y la encomienda de San Nicolás de Sangüesa. (Figuras 1, 2, 3 y 4)

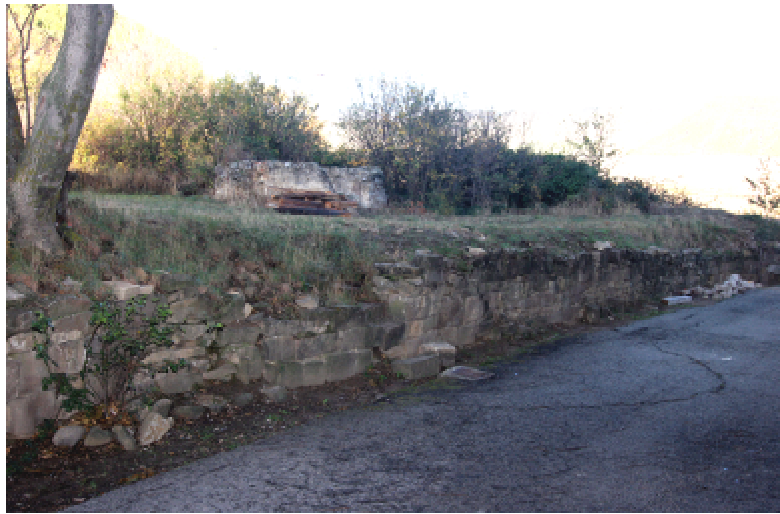
Fig 3.- Murete de contención con piezas reutilizadas

Volvamos al hallazgo. Tras una limpieza de la vegetación que «ajardinaba» el murete de contención, Fermín Macías observó minuciosamente sus sillares dándose cuenta de que mostraban huellas del arranque de una estructura que podía ser semicircular, quizá relacionable con la iglesia románica desaparecida. A su llamada se reunieron todos frente a la puerta principal del convento, y comenzaron a confirmar que esas huellas efectivamente se podían identificar con un ábside lateral. Buscando en la base del murete localizaron también el ábside sur. De pronto, mientras trabajaban junto al murete, las grietas del asfalto aledaño desvelaron la información definitiva: la más grande, en forma de amplio semicírculo, embocaba perfectamente con restos de articulaciones verticales que englobaba el murete de contención; enlazaba con lo que podía ser la nave central del templo. Efectivamente, el agrietamiento del camino evidencia que se pavimentó sobre una superficie de asentamiento heterogéneo. Al hundirse ligeramente la parte menos compacta, el asfalto dibujó un semicírculo casi perfecto. Fermín, Pedro Javier, Ana, Fernando y Roberto tenían los pies sobre los ábsides de la iglesia de San Nicolás. Por fin se habían localizado los restos del edificio. En este contexto, ya era más fácil seguir leyendo la secuencia. Otro agrietamiento, más irregular, se podía relacionar con el ábside sur. Como no podía ser menos, sobre el murete otra vez se localizaron las secuencias de conexión vertical con el resto del templo.

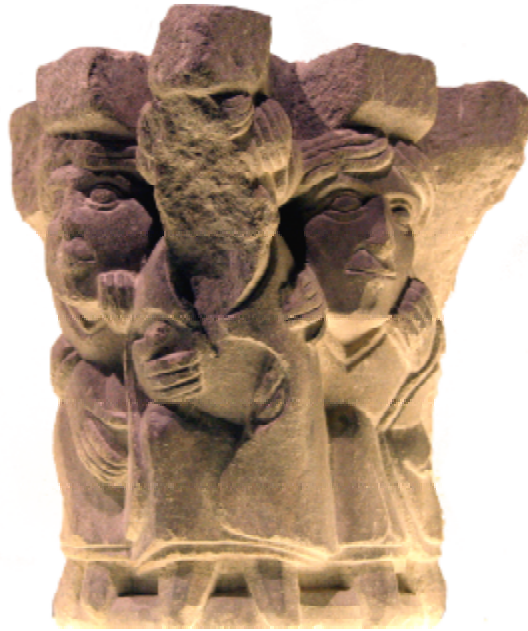
Fig 8.- Capitel con tres figuras humanas.

Los tres que se exhiben en la sala 1.7 del Museo de Navarra son muy interesantes⁹. (Figura 7) En uno vemos tres personajes en los que destaca una desproporcionada macrocefalia. La central, que ocupa la arista imaginaria de la copa, ha perdido el rostro. Las caras son redondeadas y carnosas, con grandes ojos de doble párpados y cabellos ordenados a partir de largos mechones paralelos. No es fácil interpretar sus actitudes. Los personajes laterales parecen acompañar al principal en el centro, a la vez que se tocan con una mano la cara. en una composición que se ha considerado derivada de dos capiteles del pilar central de la Porte des Comtes de Saint-Sernin de Toulouse¹⁰. (Figura 8)

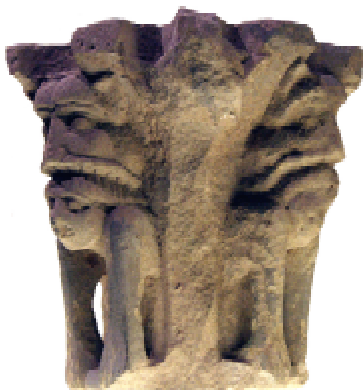
Fig 9.- Capitel con monstruos devorando a hombres.

En los demás la presencia humana es marginal. Los animales y los monstruos van a protagonizar la mayor parte de los capiteles figurados. Siguiendo con los de la sala 1.7 del Museo, uno, muy deteriorado por su cara izquierda, lleva dos aves que unen sus cabezas cerca del collarino. Las plumas están labradas a base de líneas incisas trazando triángulos, mientras que las patas llevan las características líneas concéntricas que nacen de las garras. El tercero, de composición original y muy plástica, muestra a dos monstruos antropófagos, a punto de devorar a sus víctimas. Sólo vemos las grandes cabezas de los monstruos sobre las de los hombres, que apoyan sus manos en el collarino. El resultado es de una rara plasticidad, a la vez serena y dramática. (Figuras 9 y 10)

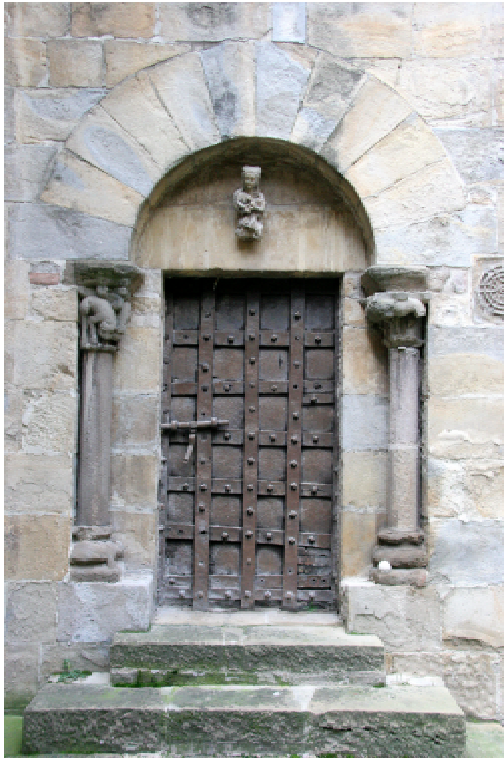
Fig. 12.- Portadita reconstruida con capiteles, columnas y basas de San Nicolás. Patio de la Cámara de Comptos de Pamplona.

Los leones vuelven a aparecer en los dos capiteles conservados en la Cámara de Comptos. Forman parte de una portadita en la que también se reutilizaron dos basas y dos columnillas acodilladas. Por sus dimensiones soportarían el arco de una ventana. El de la izquierda recuerda mucho al anterior. Ahora se elimina la figura central; los leones unen sus cabezas en la parte inferior del capitel. De nuevo patas largas, fuertes garras con uñas sobre el collarino, ojos grandes con doble párpado y mechones paralelos. Su compañero, por la derecha de la portadita, está muy deteriorado. Lleva también dos leones que unen sus cabezas. Aunque parece increíble, se debe identificar con uno de los capiteles de las fotos que realizó Altadil en 1911, y yo hasta ahora consideraba perdido¹¹. Las patas eran larguísimas y muy voladas. De hecho, esa es la causa de su aspecto actual; en el patio de Comptos, estos desdichados leones han perdido todas sus patas, y con ellas la unión de los cuerpos con el collarino de la cesta. Los mechones están tratados de forma

diferente, con series que debían organizarse en abanicos. Este rasgo es muy característico del Taller del Maestro Esteban. Lo podemos observar tanto en los restos de la Catedral románica de Pamplona, como en la fachada occidental de Leire. (Figuras 12, 13, 14 y 14bis).

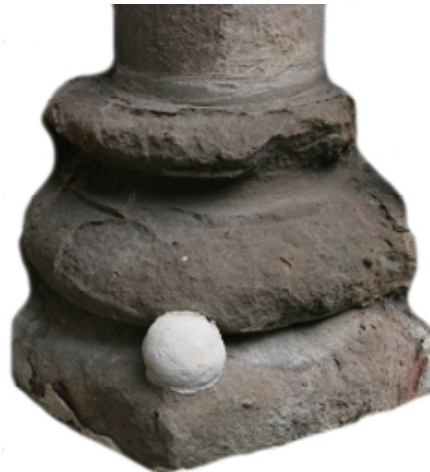
Fig. 15.- Basa. Patio de la Cámara de Comptos de Pamplona.

Las dos basas son altas, con plinto, grueso toro, media caña y toro superior. También muy deterioradas, debieron tener una bola en el ángulo del plinto. (Figura 15) Las dos basas semejantes custodiadas en el Museo se han conservado mucho mejor. Una mantiene su bola angular (número 94); la otra lleva cinco bolitas unidas en forma de flor (número 97).

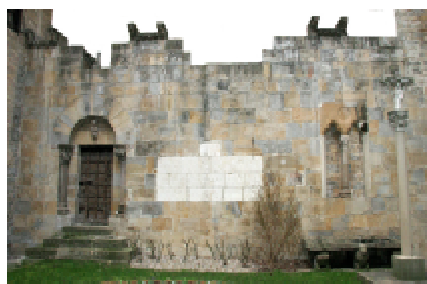
Fig. 29.- Restos de San Nicolás en el cierre del muro del patio. Cámara de Comptos de Pamplona.

Como ya hemos apuntado los seis canes asociados al muro de cierre del patio de la Cámara de Comptos, al no estar protegidos por su correspondiente tejazoz, conservan sus figuras en muy mal estado. Sus actitudes, proporciones y rasgos generales coinciden con los cuatro ya descritos. El más occidental lleva una figura sentada con algo sobre las piernas (¿instrumento musical?). El siguiente, quizás el mejor conservado, es un animal vuelto que sigue las mismas pautas compositivas en cuanto a sus mechones y ojos. Le sigue un hombre barbado con el vientre abierto (?). Tras él otro hombre, con amplio gorro y barba, lleva al cuello lo que parece un saquete al que echa la mano, ¿imagen de la avaricia? El quinto parece un animal monstruoso; sólo conserva la parte superior de la cabeza. Y por último, el sexto muestra otra figura sentada, muy lavada, que con sus brazos sostiene la pesada carga que lleva sobre la cabeza. (Figuras 29, 30, 31, 32, 33, 34, 35, 36 y 37)
